## 東京電力(株)福島第一原子力発電所4号機のシュラウドひび割れ部(1F4-H4)に関する調査の概要 (1/5)

平成15年2月5日  
調査実施: 日本原子力研究所

1. 目的 ひび割れ (以下、き裂) が検出されたシュラウド中間部溶接部上方から採取したサンプルの各種検査を実施し、き裂発生の原因究明に資する。

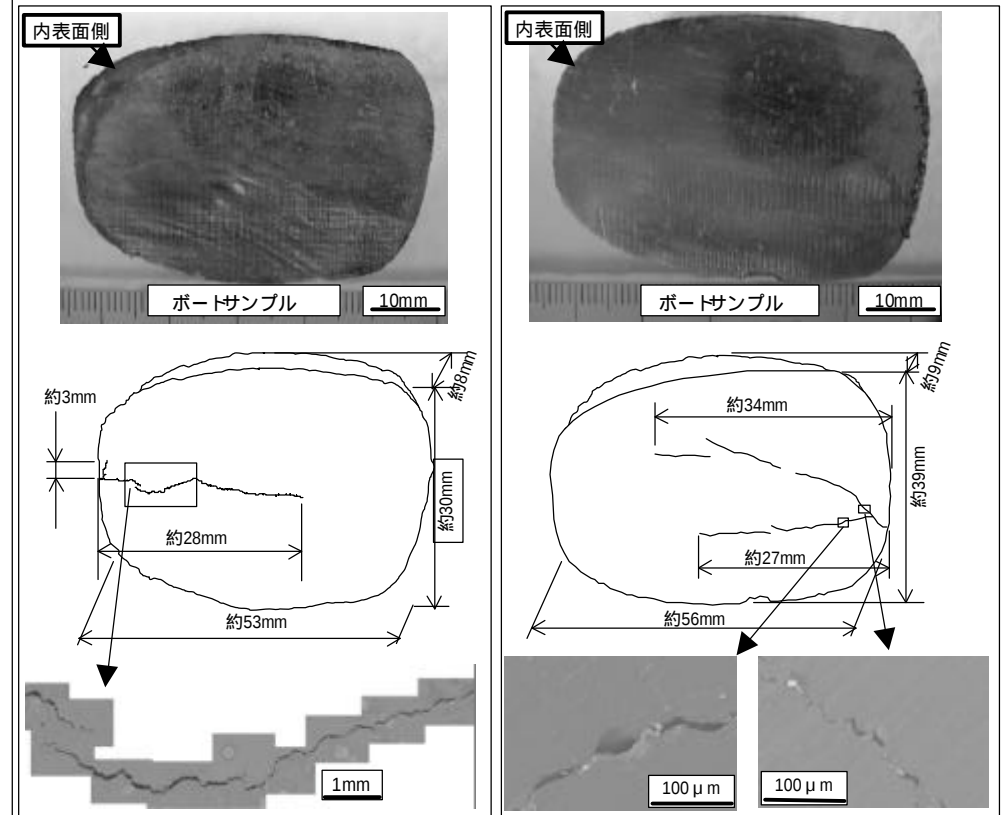
図2 調査サンプルの外観及びき裂の状況

まとめ：き裂は放射状に分岐しつつ進展しており、内表面では不連続な部分もあった。

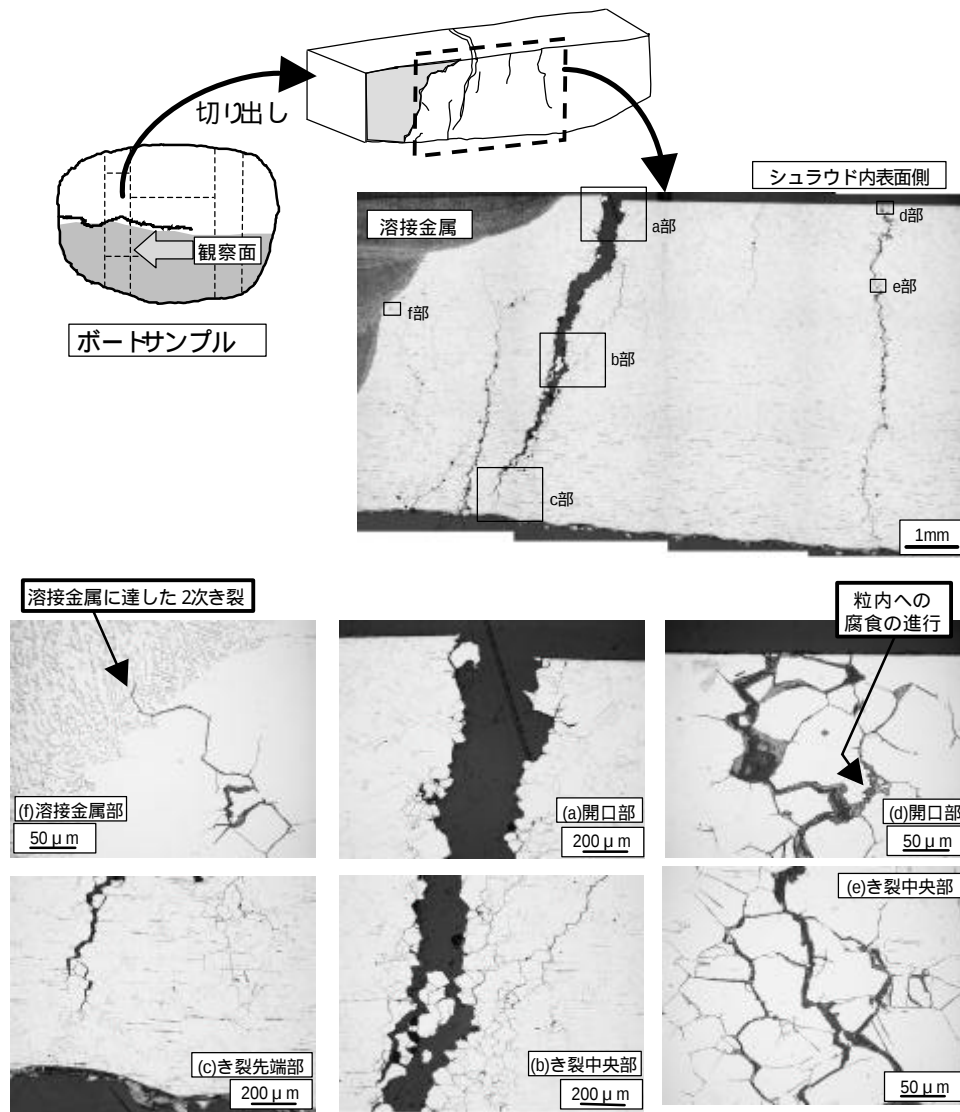
図5 ポートサンプルの断面金相観察(10%シュウ酸エッチング)

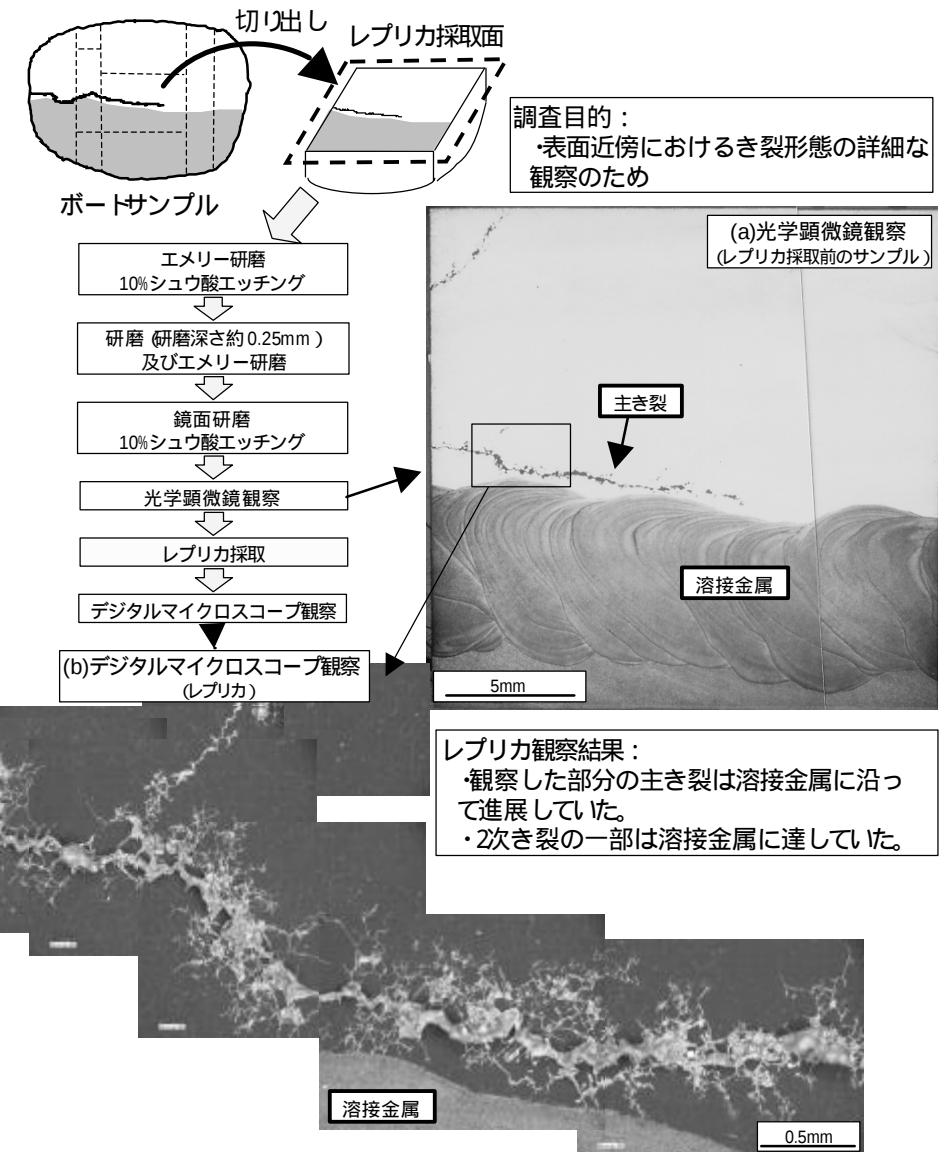
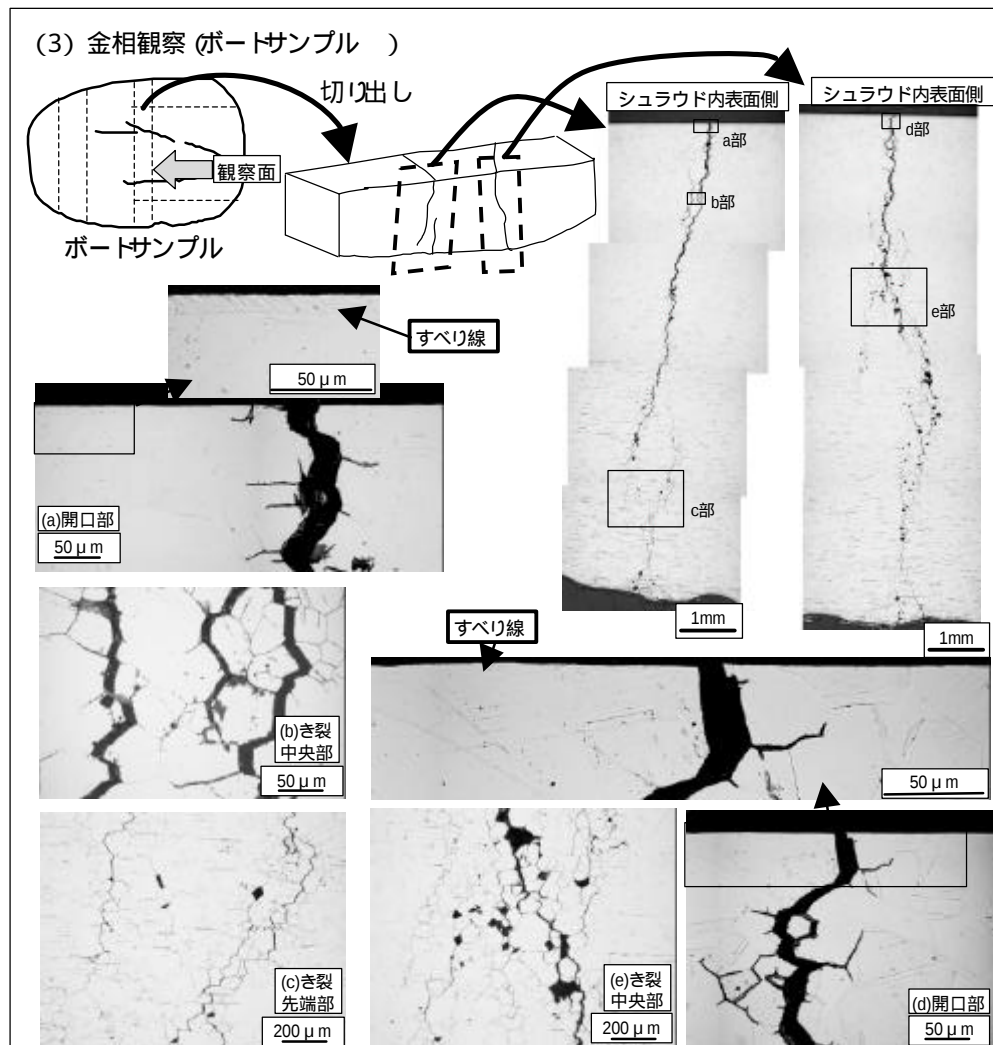
図6 ポートサンプルのレプリカ観察

まとめ: き裂は、2次き裂をともなう粒界割れの様相を呈していた。き裂は内部で複雑に分岐していた。

一部の2次き裂は溶接金属に達していた。

き裂内部には腐食生成物が付着しており、一部は粒内へも成長していた。

表面近傍にはすべり線が認められ、薄い加工層の存在を示している。

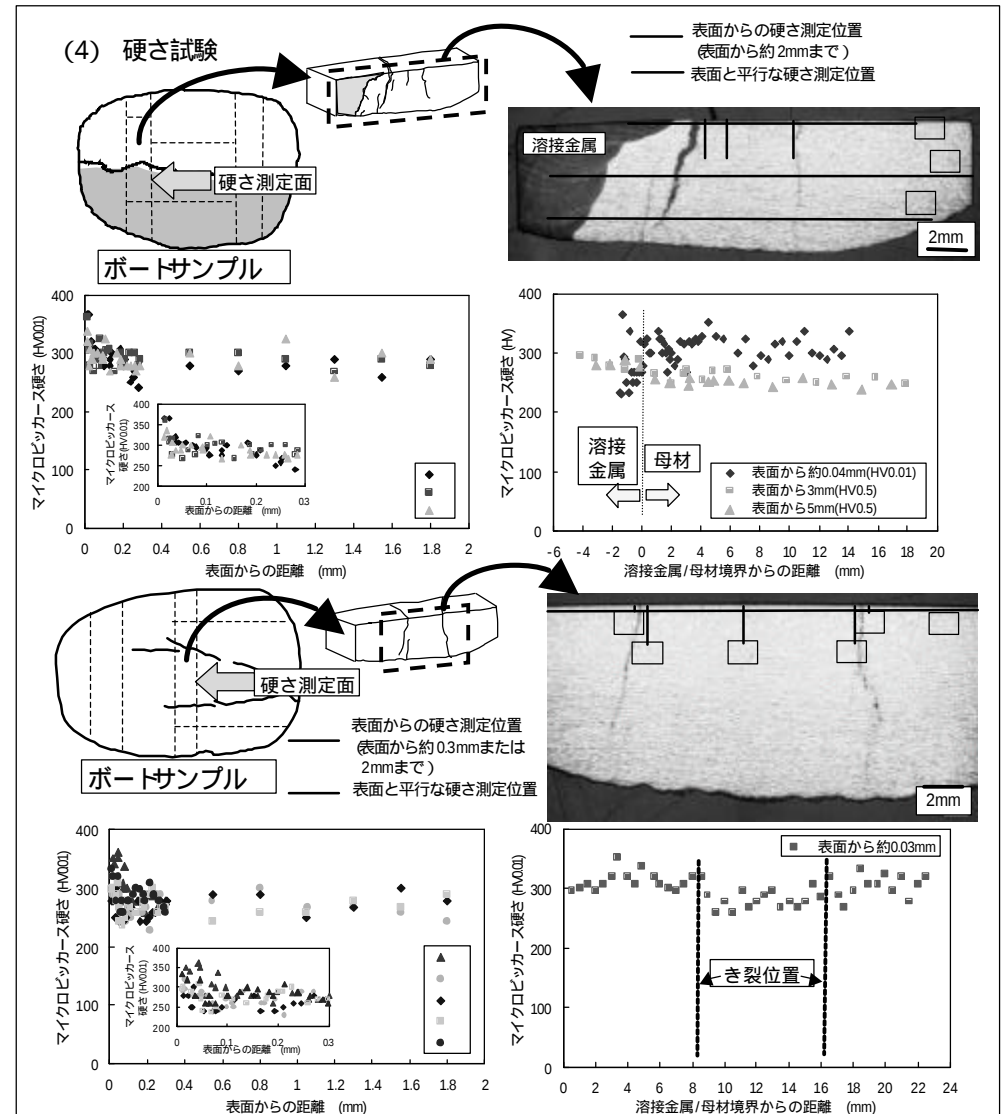
まとめ: 内表面近傍 (60 μm程度まで) は硬さがHV=300程度に高くなっていた。

母材は通常のSUS304L (HV=200程度以下) に比べて硬く、照射硬化していると考えられる。
