課題別取り組み状況(写真・図面集)

| 課題 | | 対策 | 取り組み | 参考資料(写真・図面等) |
|---|---|---|---|---|
| I・冷却 | (1)原子炉 | 1号機 | 【対策76】<br>作業環境改善 | 瓦礫撤去、線量確認、建屋入域(5/9) |

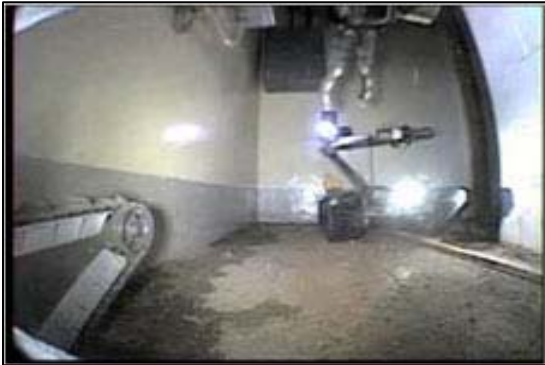
パックポットによる  
原子炉建屋の現場確認

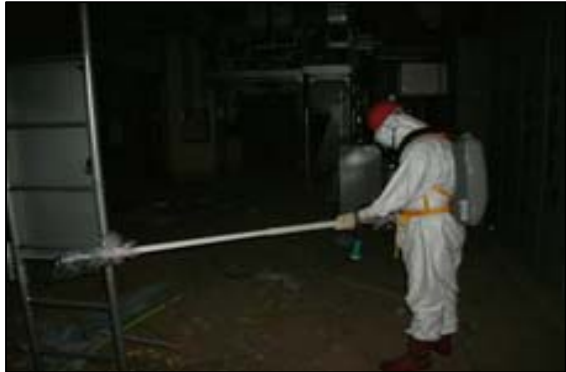
原子炉建屋内 放射線量測定

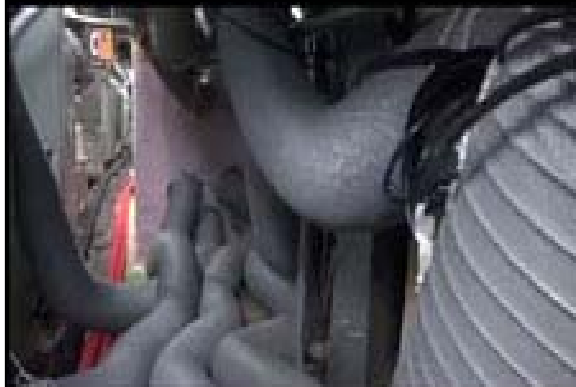
局所排風機による環境改善の状況

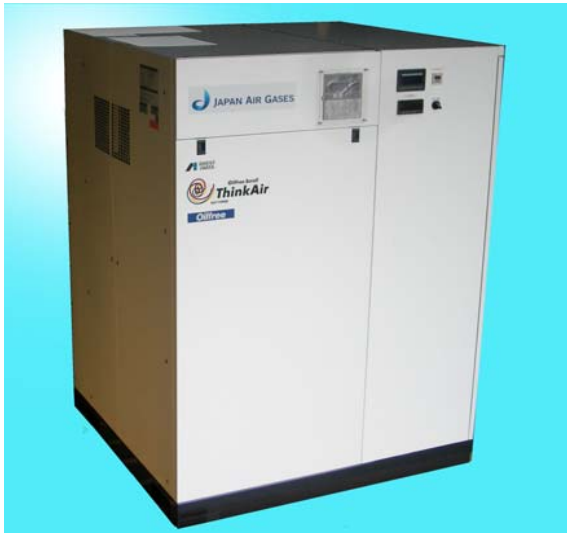
窒素充填のシステム概要

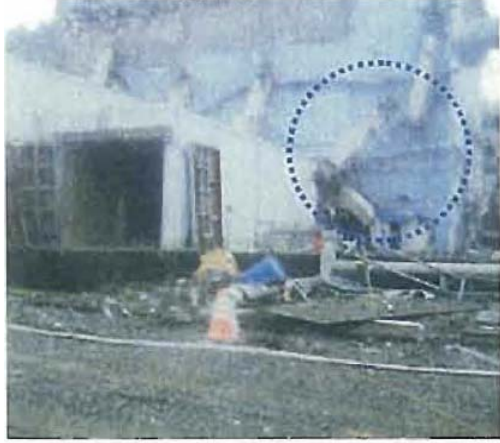
| 課題 | | 対策 | 取り組み | 参考資料(写真・図面等) | |
|---|---|---|---|---|---|
| I<br>・<br>冷却 | (1) 原子炉 | 3号機 | 【対策76】<br>作業環境改善 | ・瓦礫撤去、線量確認、建屋入域準備 | <div>3号原子炉代替設備設置に支障となる大物搬入口の瓦礫を解体搬出(5/9～5/下旬)</div> <div>3号原子炉建屋<br/>大物搬入路倒壊柱・梁</div> |

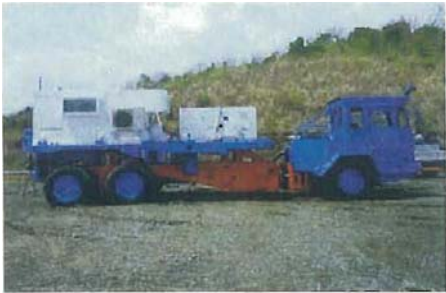
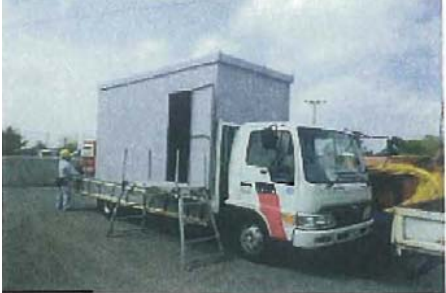
| 課題 | | 対策 | 取り組み | 参考資料(写真・図面等) | |
|---|---|---|---|---|---|
| | | | 【対策12, 45】<br>滞留水再利用の検討・準備 | ・注入ライン工事中(4/16～)<br>・滞留水処理の開始に合わせて運用 | <div>無人化機器を<br/>操作する操作車</div> <div>無線操作車(ハイシールド車)</div> <div>有線操作車</div> |

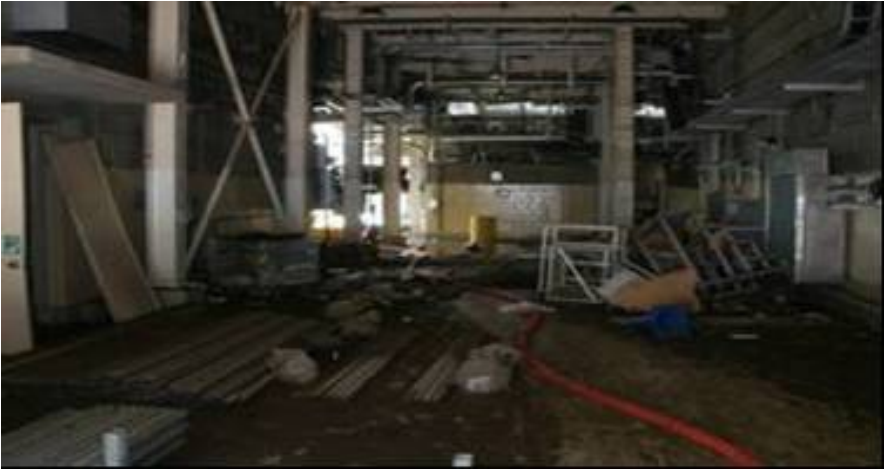
| 課題 | | | 対策 | 取り組み | 参考資料(写真・図面等) |
|---|---|---|---|---|---|
| I<br>・<br>冷<br>却 | (2)<br>燃<br>料<br>プ<br>ール | 2<br>号<br>機 | 【対策23】<br>通常のラインによる注<br>水の復旧 | 継続中 | <div>2号機 廃棄物処理建屋 瓦礫の状況</div> |

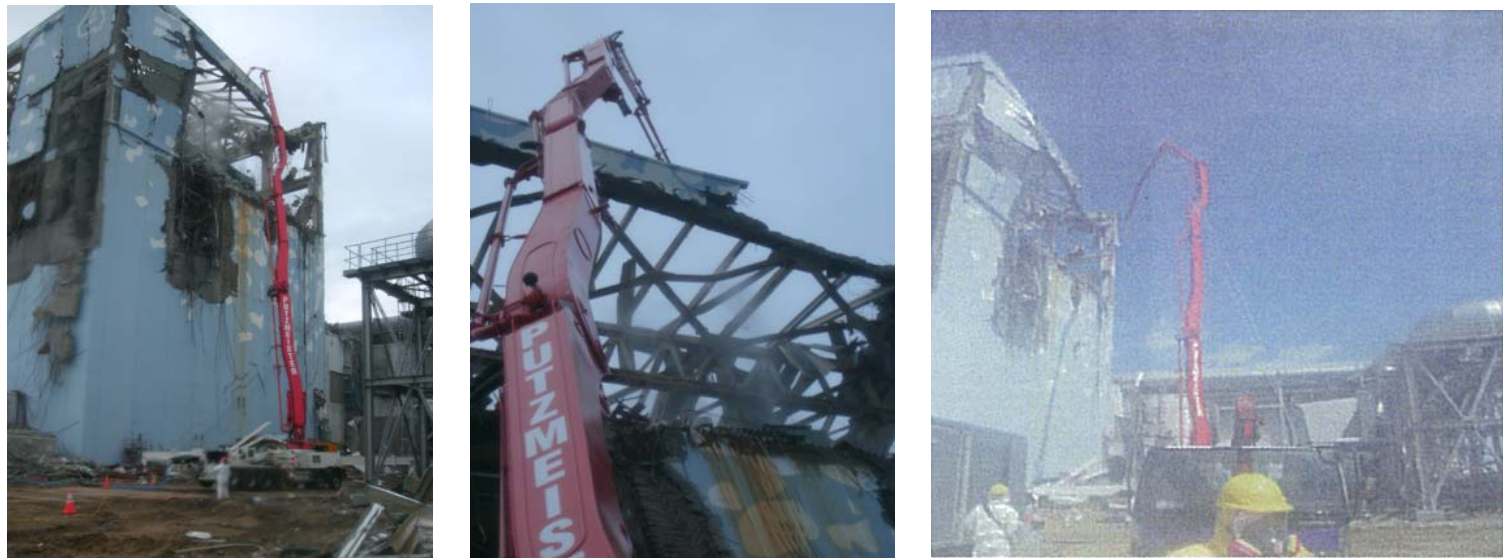
| 課題 | | | 対策 | 取り組み | 参考資料(写真・図面等) | |
|---|---|---|---|---|---|--|
| | | | 【対策24】<br>通常のラインによる注水の復旧 | ・現場調査を実施中(4/19～5月下旬)<br>・瓦礫撤去中。撤去次第、復旧工事着手予定。 | <div>4号機 ”ぞうさん2号”による注水状況</div> | |

| 課題 | | | 対策 | 取り組み | 参考資料(写真・図面等) | |
|---|---|---|---|---|---|--|
| I<br>・<br>冷<br>却 | (2) 燃料プール | 4号機 | 【対策22】<br>”麒麟”等による注水の継続 | ・信頼性向上:ホースの耐久性向上<br>・線量低減対策:遠隔操作化 | <div></div> | |

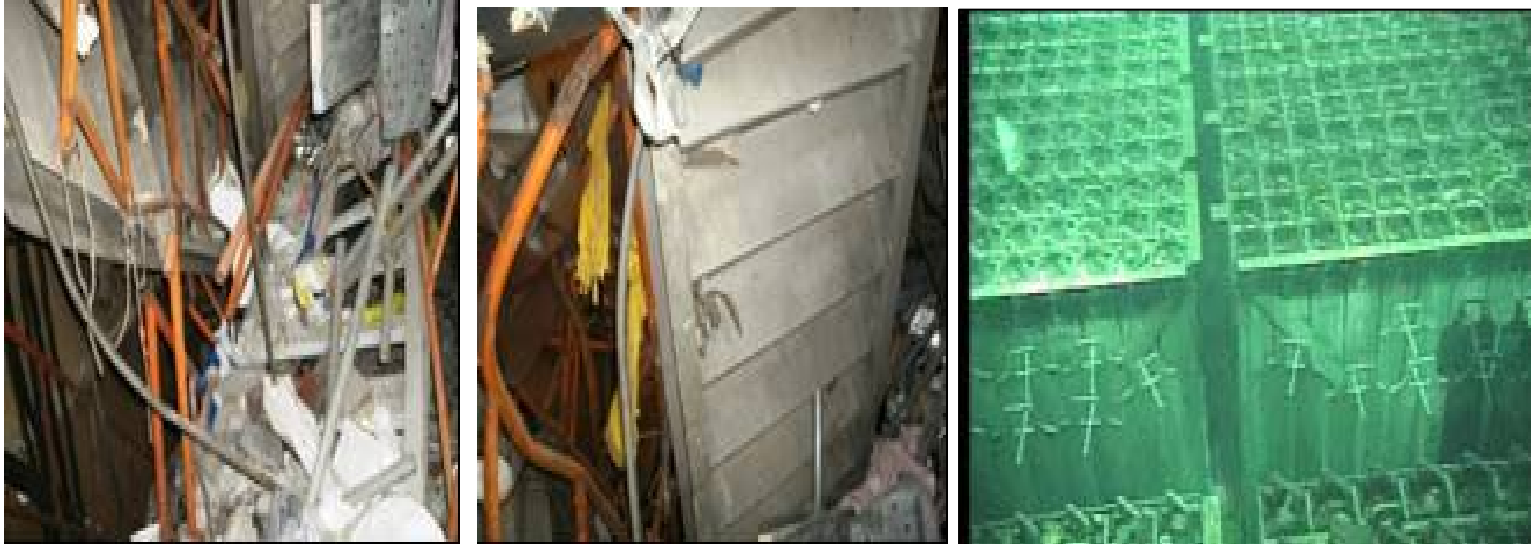
| 課題 | | | 対策 | 取り組み | 参考資料(写真・図面等) | |
|---|---|---|---|---|---|--|
| | | | 【対策25, 27】<br>熱交換器の設置 | ・熱交換器製作中 | <div><div></div><div><div>4号機 2階から3階へアクセスする階段の状況</div><div>燃料プール内の様子</div></div></div> | |

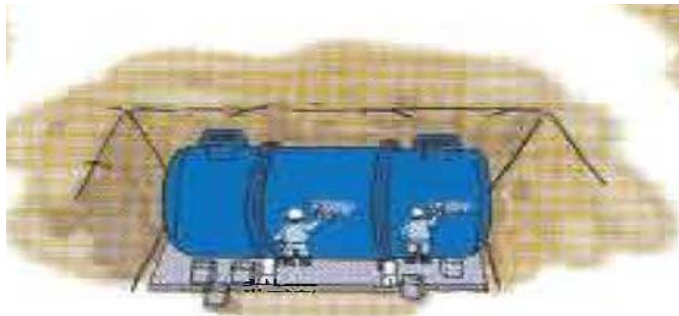
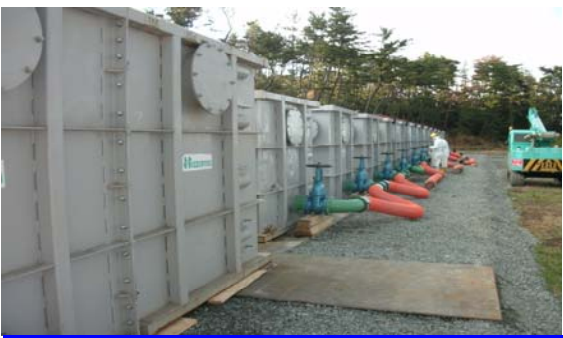
| 課題 | | 対策 | 取り組み | 参考資料(写真・図面等) |
|---|---|---|---|---|
| Ⅱ・抑制 | (3) 滞留水 | 高レベル | <b>【対策37・39・42】<br/>十分な保管場所の確保</b> <ul style="list-style-type: none"> <li>・集中廃棄物処理建屋(プロセス主建屋及び高温焼却炉建屋)内に止水確認後、移送</li> <li>◆プロセス主建屋:<br/>止水確認等を実施し、2号機立抗からの移送を開始(4/19)</li> <li>◆高温焼却炉建屋:<br/>止水確認等を実施中</li> </ul><br><ul style="list-style-type: none"> <li>・タンクの設置</li> <li>◆処理水受用<br/>約 11,000 トン( 5/10)</li> <li>《今後の取り組み》</li> <li>◆処理水受用<br/>約 28,000 トン( 6月下旬)<br/>地下タンク設置箇所の敷地整備<br/>( 5/16～ )</li> </ul> | <p>＜集中廃棄物処理建屋への移送＞</p> <br> <p style="text-align: center;">高レベル用の地下タンク</p><br> <p style="text-align: center;">処理水受け用のタンク</p> |

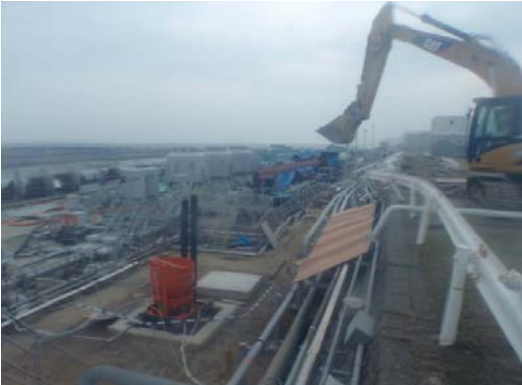
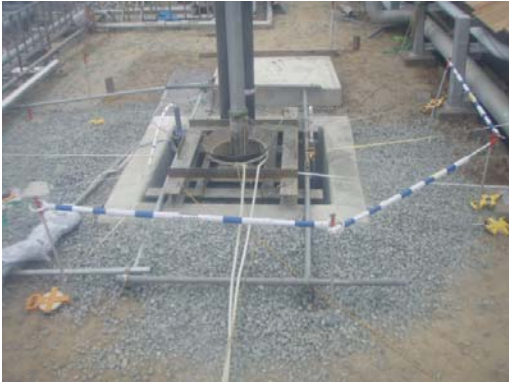
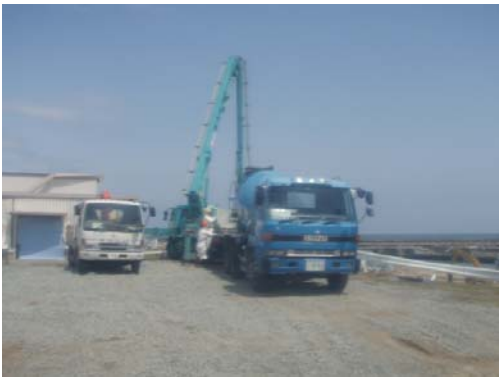
| 課題 | 対策 | 取り組み | 参考資料(写真・図面等) |
|---|---|---|---|
| Ⅱ・抑制<br><br>(4) 地下水 | 【対策66】<br>地下水の汚染拡大の防止策の検討 | ・ 2号機海水配管トレンチ北側立坑閉塞工事を実施 | <div style="display: flex; justify-content: space-around;"> </div> <div style="display: flex; justify-content: space-around; margin-top: 10px;"> <div style="border: 1px solid black; padding: 2px 5px;">砕石投入</div> <div style="border: 1px solid black; padding: 2px 5px;">コンクリート打設</div> <div style="border: 1px solid black; padding: 2px 5px;">モルタル打設</div> </div> |

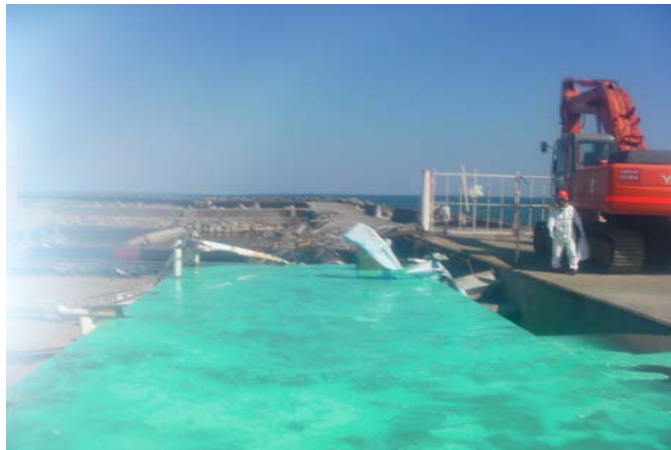
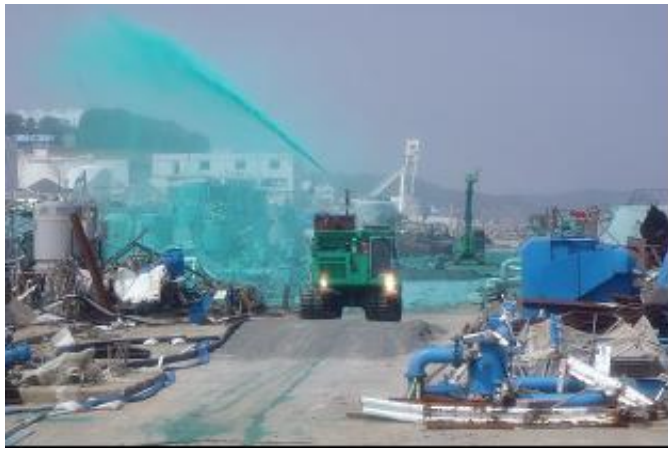
| 課題 | | 対策 | 取り組み | 参考資料(写真・図面等) | |
|---|---|---|---|---|---|
| Ⅱ・抑制 | (5) 大気・土壌 | 【対策52】<br>飛散防止剤の散布 | <p>飛散防止剤の散布の継続</p> <ul style="list-style-type: none"><li>・ 発電所構内での飛散防止剤の試験散布を実施(4/1～4/25)</li><li>・ 発電所構内での飛散防止剤の本格散布開始(4/26より)</li></ul> <p>(5/12までの飛散防止剤散布実績)</p> <ul style="list-style-type: none"><li>・ 発電所構内(平地・法面):<br/>約10.5万m<sup>2</sup>の散布を実施</li><li>・ 1～4号機建屋周り:<br/>約 4.9万m<sup>2</sup>の散布を実施</li></ul> <p>《今後の取り組み予定》</p> <ul style="list-style-type: none"><li>・ 発電所構内(平地・法面):<br/>6月末までに約42万m<sup>2</sup>を目標</li><li>・ 1～4号機建屋周り:<br/>5月末までに約12万m<sup>2</sup>を目標</li></ul> | | |
| | | | | 発電所構内(平地)への散布 | 1～4号機建屋周りへの散布 |

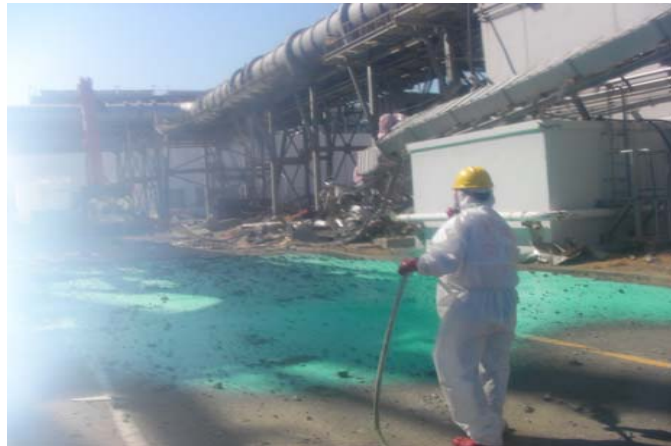
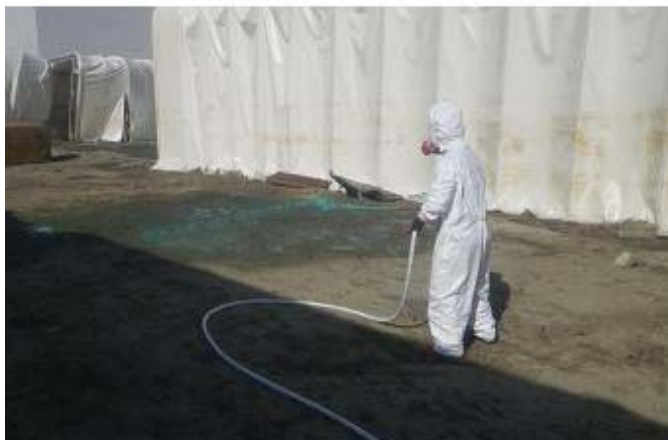
| 課題 | | 対策 | 取り組み | 参考資料(写真・図面等) | |
|---|---|---|---|---|---|
| | | | | 発電所構内(平地)への散布 | 発電所構内(平地)への散布 |

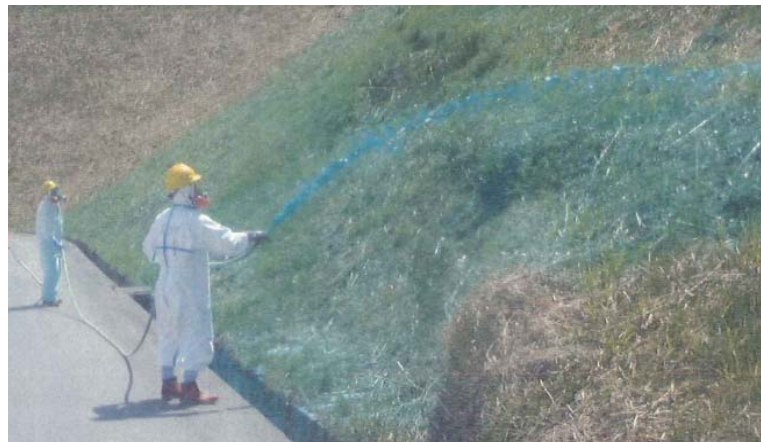
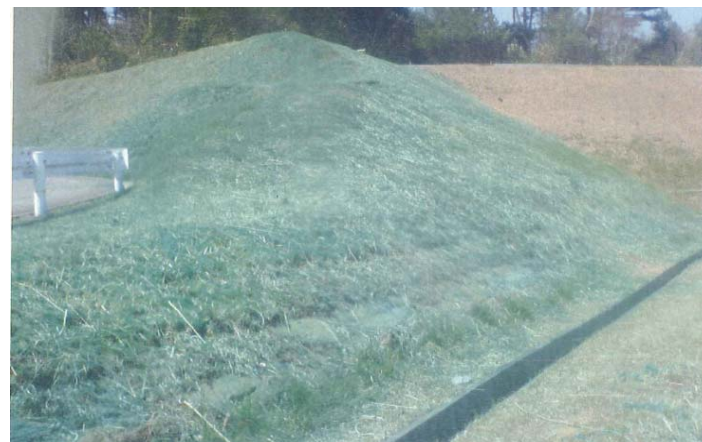
| 課題 | | 対策 | 取り組み | 参考資料(写真・図面等) | |
|---|---|---|---|---|---|
| 発電所構内(法面)への散布 | 発電所構内(法面)への散布後 | | | | |

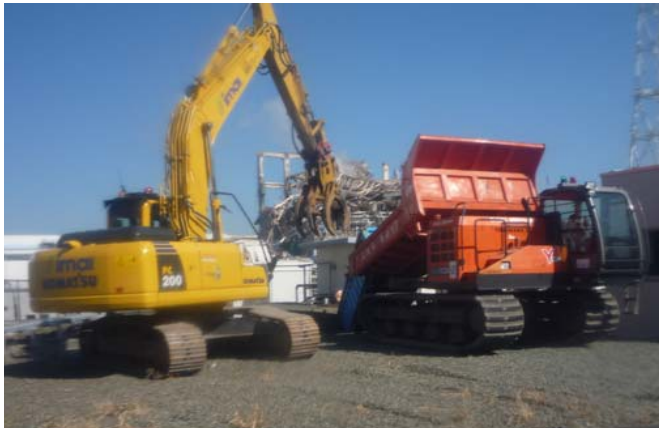
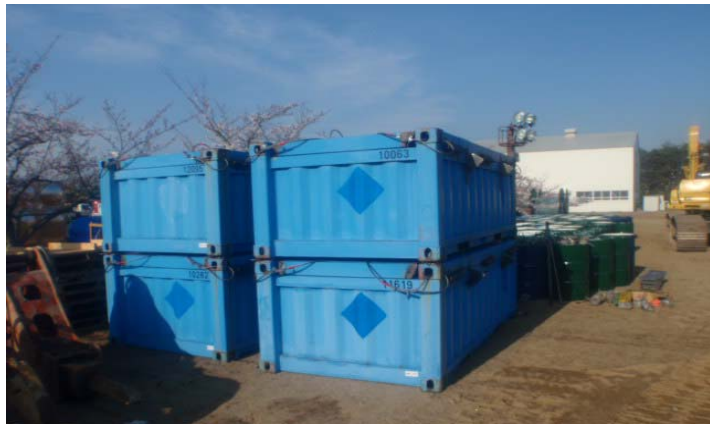
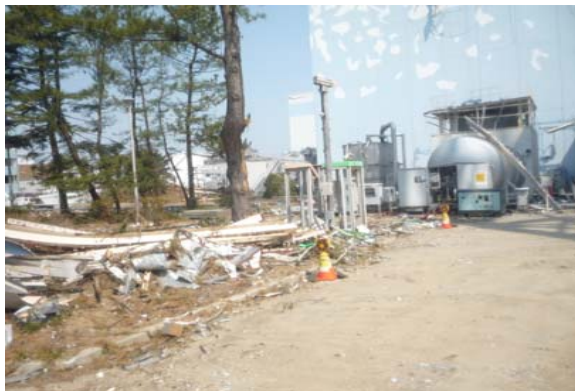
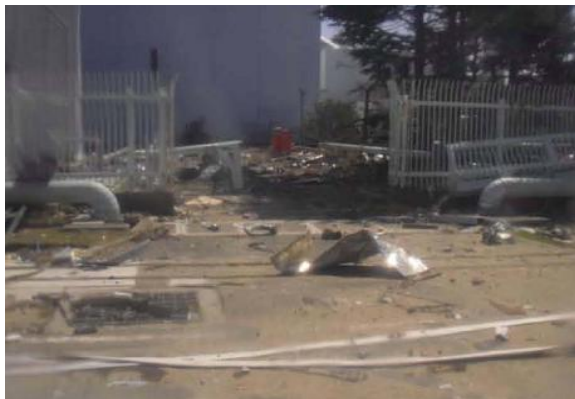
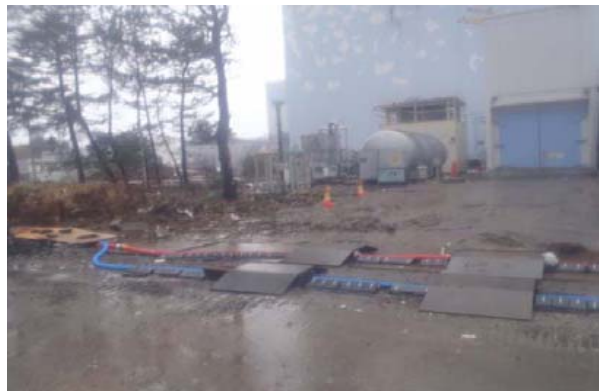
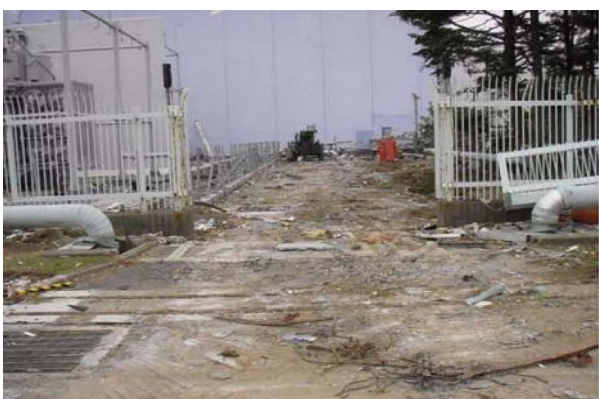
| 課題 | | 対策 | 取り組み | 参考資料(写真・図面等) | |
|---|---|---|---|---|---|
| Ⅱ・抑制 | (5) 大気・土壌 | 【対策53】<br>瓦礫の撤去 | <p>・ 作業員の被ばく低減、現場作業効率の向上を目的として、遠隔操作重機(油圧ショベル、クローラダンプ、ブルドーザー)を使用して、屋外ガレキをコンテナ収容した上で、撤去開始(4/6より)。</p> <p>・ 高線量エリア(1～4号機建屋周り)のガレキを優先的に撤去。</p> <p>( 5/10現在、屋外瓦礫の撤去実績)</p> <p>・ コンテナ※127個分の回収済み。</p> <p>※:(容量:3.2×1.6×1.1m、約4m<sup>3</sup>)</p> <p>《今後の取り組み予定》</p> <p>・ 高線量エリアの屋外瓦礫については、5月末までに撤去する。</p> | | |
| | | | | <p>遠隔操作重機によるガレキ撤去作業<br/>(撤去前)</p> | <p>1号 原子炉建屋周辺<br/>(撤去後)</p> |

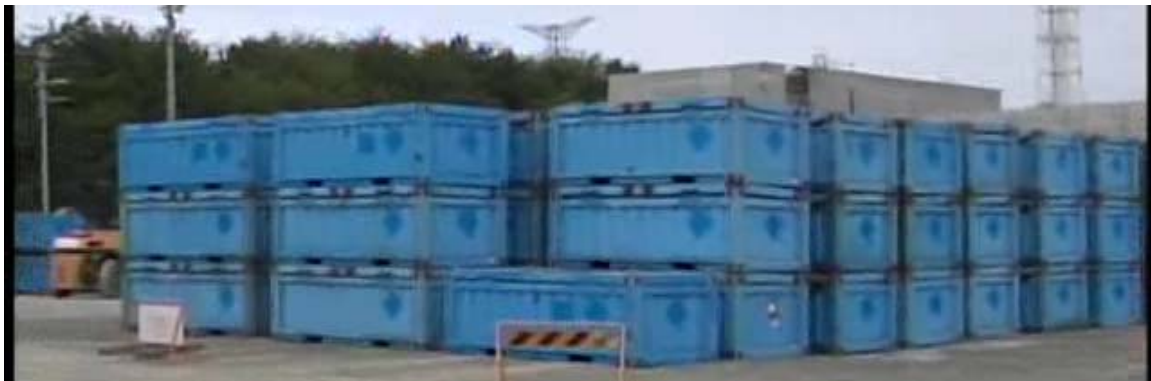
| 課題 | | 対策 | 取り組み | 参考資料(写真・図面等) | |
|---|---|---|---|---|---|
| | | | | <p>(仮置の瓦礫収集コンテナ)</p> | |

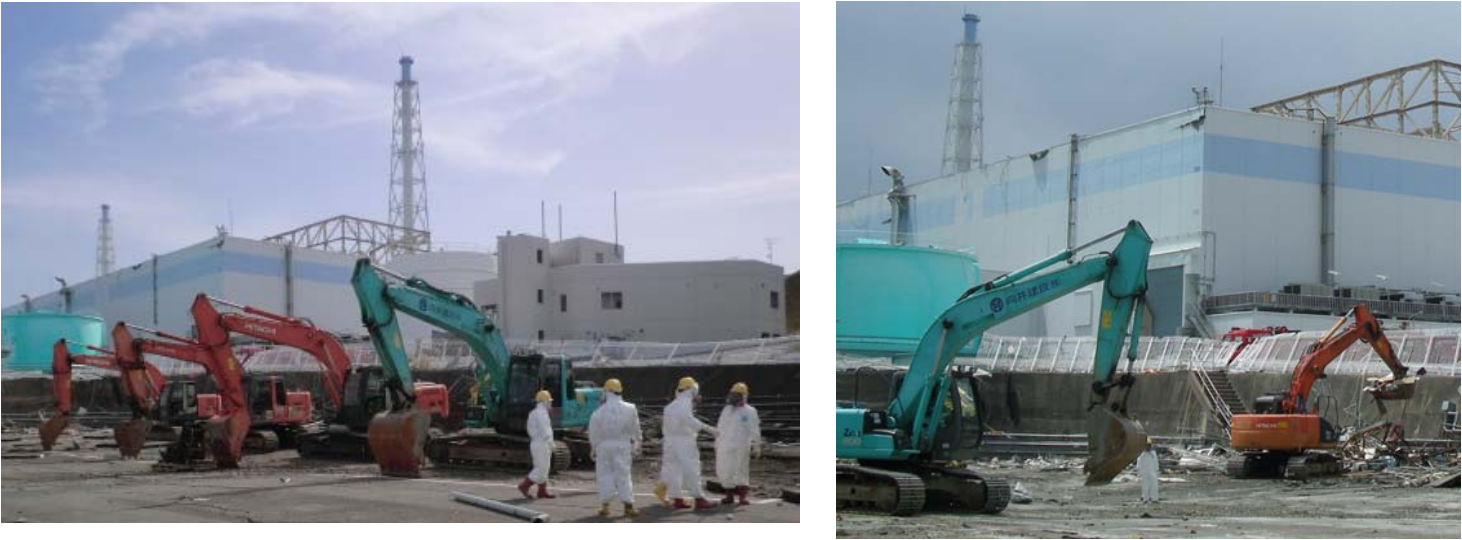
| 課題 | 対策 | 取り組み | 参考資料(写真・図面等) |
|---|---|---|---|
| Ⅱ・抑制 | (5) 大気・土壌 | <p>【対策54】<br/>原子炉建屋カバーの設置</p> <p>《1号機》<br/>・準備工事※の着手(5/13より)<br/>※<br/> <ul style="list-style-type: none"> <li>・クレーン走行用道路整備</li> <li>・クレーン移動用のスロープ造成</li> <li>・物揚場の整備</li> </ul> </p> | <div data-bbox="1641 300 2466 1056"> </div> <p data-bbox="1745 1083 2318 1119">1号機原子炉建屋カバーの設置イメージ</p> <div data-bbox="1380 1234 2745 1738"> </div> <p data-bbox="1783 1776 2368 1812">1号機原子炉建屋カバー設置の準備工事</p> |

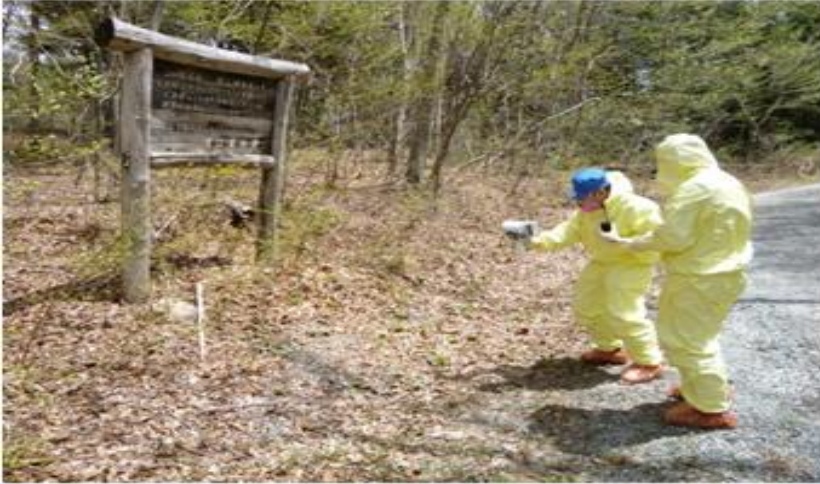
| 課題 | | 対策 | 取り組み | 参考資料(写真・図面等) |
|---|---|---|---|---|
| | | | <p>【陸域】<br/>&lt;20km圏内のモニタリング実施&gt;</p> <ul style="list-style-type: none"><li>・文部科学省、電力支援チーム、当社と共同で空間線量率128地点、ダスト濃度12地点実施(4/18のみ)</li><li>・電力支援チームによる空間線量率50地点(5/6～、毎週1回)</li><li>・1号機原子炉建屋入域時(二重扉開放時)3～5km圏 5点実施(5/8,9)</li></ul> <p>電力支援チームによる空間線量率測定状況(陸域20km圏内)</p> <div><p>正門MAX線量3/15 9:00 11930 <math>\mu</math>Sv/h</p><p>福島第一 線量率</p><p>&lt;1号機原子炉建屋換気時の放出に伴う陸域モニタリング&gt;<br/>5/8(日)20:00～5/9(月)4:00<br/>・3～5km圏で電力支援チーム4地点、福島第二1地点において空間線量率、ダスト濃度調査を行い、建屋換気に伴う環境への影響が無いことを確認。</p></div> | |

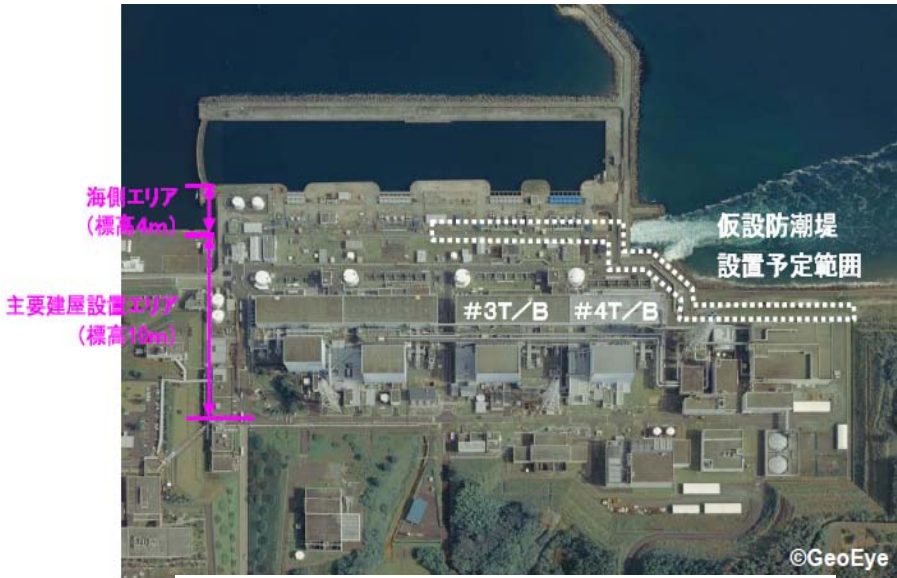
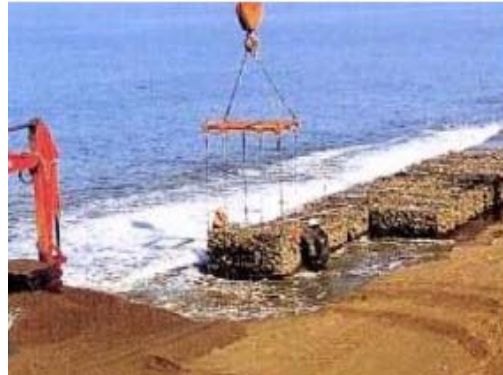
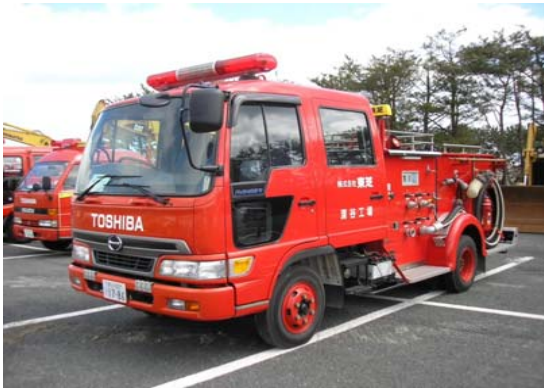
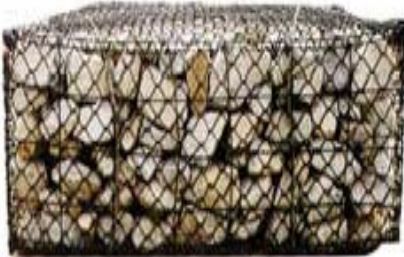
| 課題 | | 対策 | 取り組み | 参考資料(写真・図面等) |
|---|---|---|---|---|
| IV・余震対策等 | (7) 津波・補強・他 | 【対策69】<br>津波対策 | ・高台に非常用仮電源移動(4/15)<br>・注水ラインの多重化(～4/15)<br>・高台に消防車等設置(～4/18) | <div></div> <div>仮設防潮堤設置予定範囲(イメージ)</div> <div></div> <div>仮設防潮堤断面図(イメージ)</div> <div></div> <div></div> <div>高台に消防車配備</div> <div></div> <div>(参考)施工状況の例</div> |

| 課題 | | 対策 | 取り組み | 参考資料(写真・図面等) |
|---|---|---|---|---|
| | | 【対策70】<br>津波対策の拡充 | ・仮設防潮堤の設置(6月末目標) | |

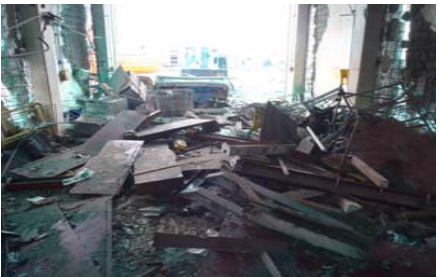
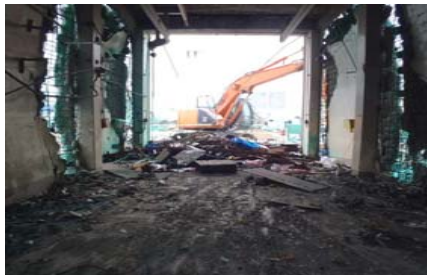
| 課題 | | 対策 | 取り組み | 参考資料(写真・図面等) |
|---|---|---|---|---|
| | 4号機 | 【対策26】<br>燃料プール底部に支持構造物を設置 | ・構造物健全性を解析評価済。<br>・瓦礫撤去中。<br><br><今後の取り組み><br>・瓦礫撤去後、工事着手(5/23頃) | <div><div>支持構造物の<br/>設置イメージ</div><div></div><div>鋼製支柱の設置</div><div></div><div>コンクリート壁の設置</div><div><div>瓦礫撤去作業</div><div></div><div>作業前</div><div></div><div>作業後</div></div></div> |

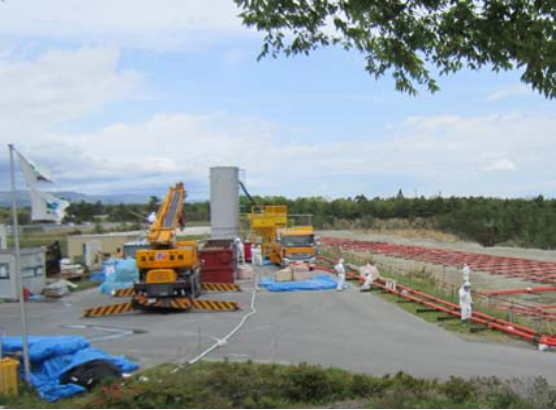
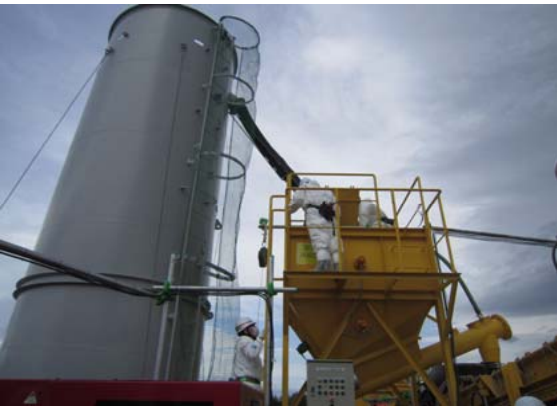
| 課題 | | 対策 | 取り組み | 参考資料(写真・図面等) |
|---|---|---|---|---|
| IV・余震対策等 | (7) 津波・補強・他 | 【対策72】<br>多様な放射線遮へい<br>対策の準備 | <スラリーの利用><br>・配管工事完了、コンクリートポンプ車配置(5/17) | 福島第二における実技訓練<br><br>プラント全景<br><br>スラリー製造装置<br>(移動式バッチャープラント) |

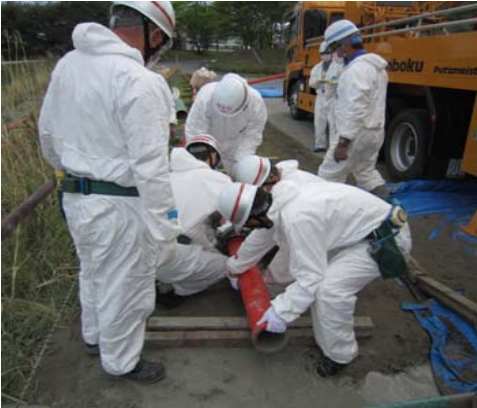
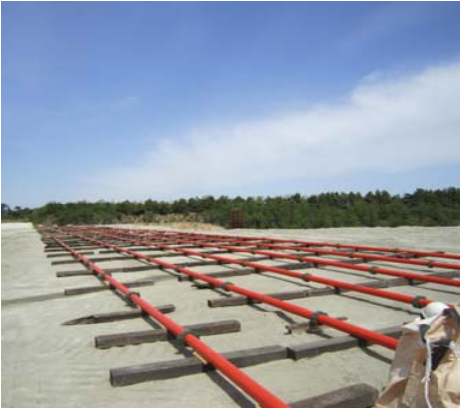
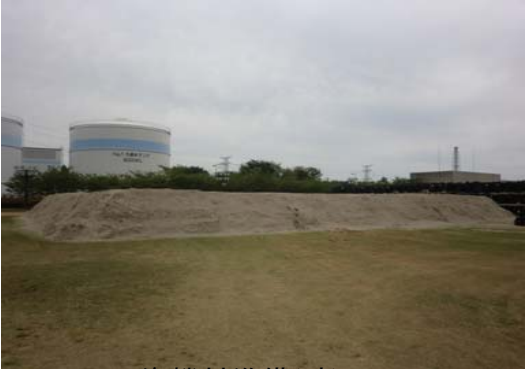
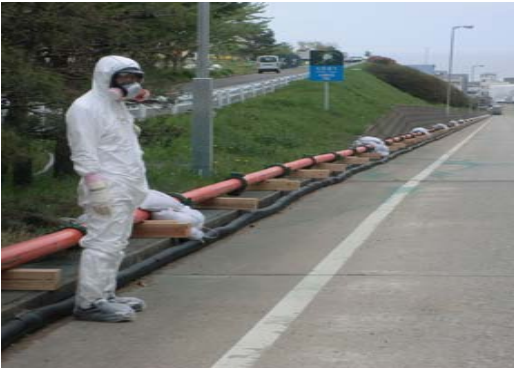
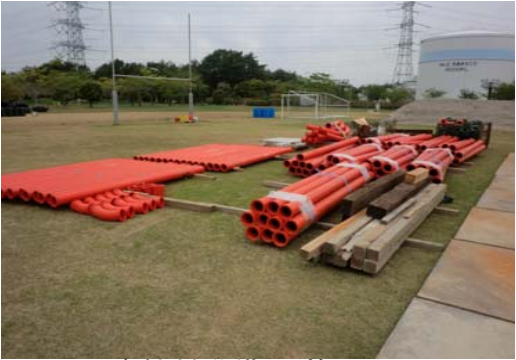
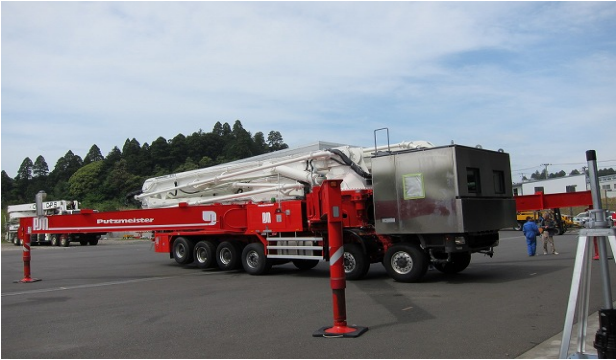
| 課題 | | 対策 | 取り組み | 参考資料(写真・図面等) |
|---|---|---|---|---|
| | | 【対策73】<br>多様な放射線遮へい<br>対策の継続 | | <br>福島第一における資機材配置<br><br>配管敷設状況<br><br>資機材準備(砂)<br><br>配管敷設状況<br><br>資機材準備(配管)<br><br>”ゾウさん3号” |
