2. 事故の収束に向けた道筋 (STEP2完了)

(平成24年1月27日改訂)

「事故の収束に向けた道筋（ステップ2）完了」のポイント

「福島第一原子力発電所・事故の収束に向けた道筋」の進捗状況（12月16日）

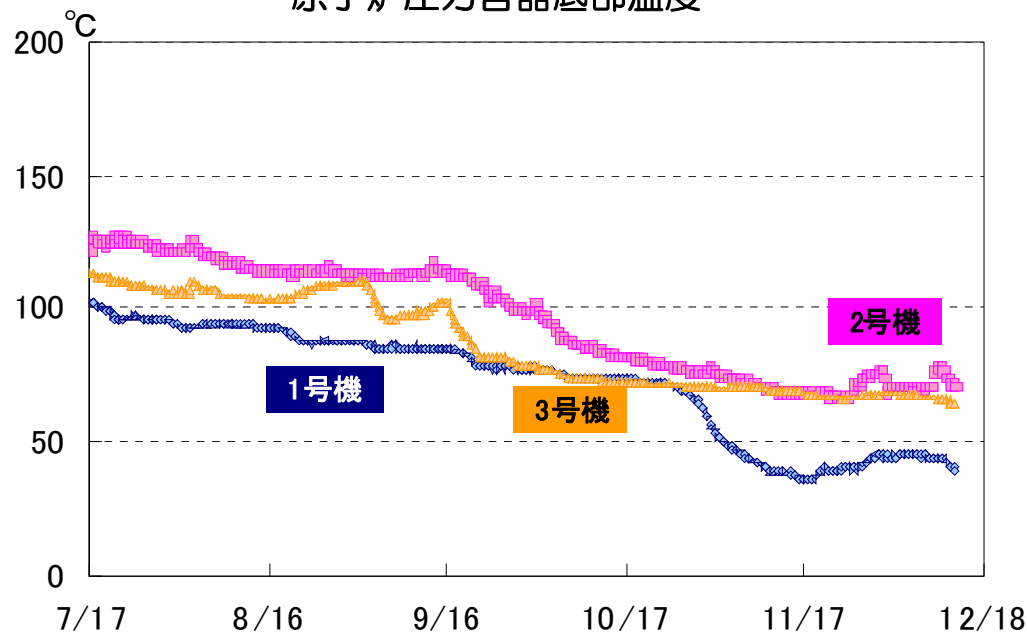
原子炉圧力容器底部温度

- ステップ1において建屋等に滞留する汚染水（滞留水）を処理して原子炉注水のために再利用する「循環注水冷却」を開始(6/27)
- 注水冷却と格納容器からの放射性物質の放出管理・抑制
 - ✓ 循環注水冷却による冷却により100℃以下で安定
 - ✓ 損傷した燃料が圧力容器及び格納容器内のどこに存在しているかを正確に把握することは難しいが、格納容器内の温度は100℃以下で安定
 - ✓ 損傷した燃料が格納容器内に漏洩している場合においても、冷却されて蒸気発生が抑えられ、それに伴う格納容器からの放射性物質の放出は抑えられている状態

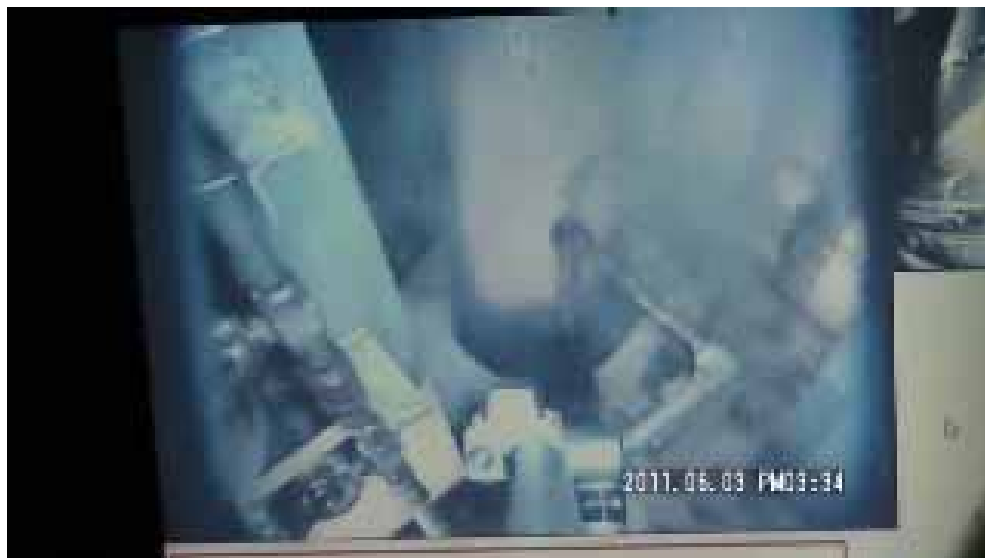
6月3日撮影の1階床貫通部
からの蒸気放出

6月3日に1階床貫通部から確認された蒸気放出は10月13日時点では確認されず

蒸気発生は止まっているか、発生していても少量で、建屋に漏洩する前に凝縮
(格納容器内は冷却されている)

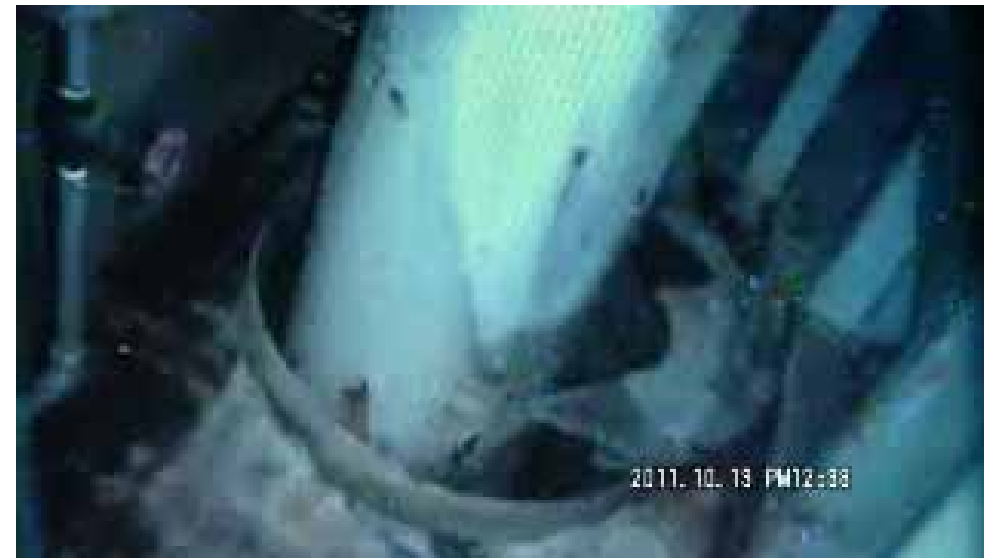
10月13日撮影の1階床貫通部
の状況(蒸気放出無し)

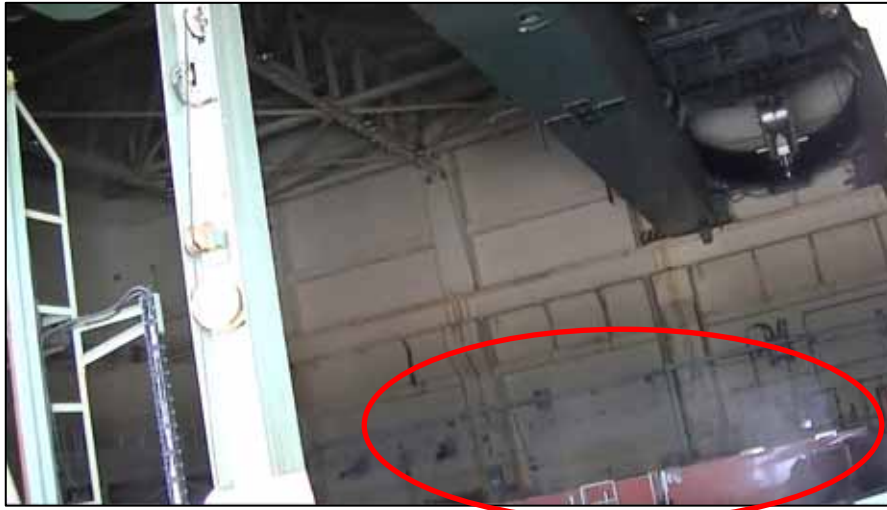
9月17日撮影の5階原子炉直上部からの蒸気放出

- ・9月17日には確認された蒸気放出が10月20日時点で確認されなかった。
- ・加えて、10月20日には天井クレーンの塗装が急激にはげ落ちており、これは乾燥を示す現象(高い湿度にさらされた塗装の粘着力が落ち、乾燥した際に剥がれ落ちる現象)。

蒸気発生は止まっているか、発生していても少量で、
建屋に漏洩する前に凝縮している(格納容器内は冷却されている)。

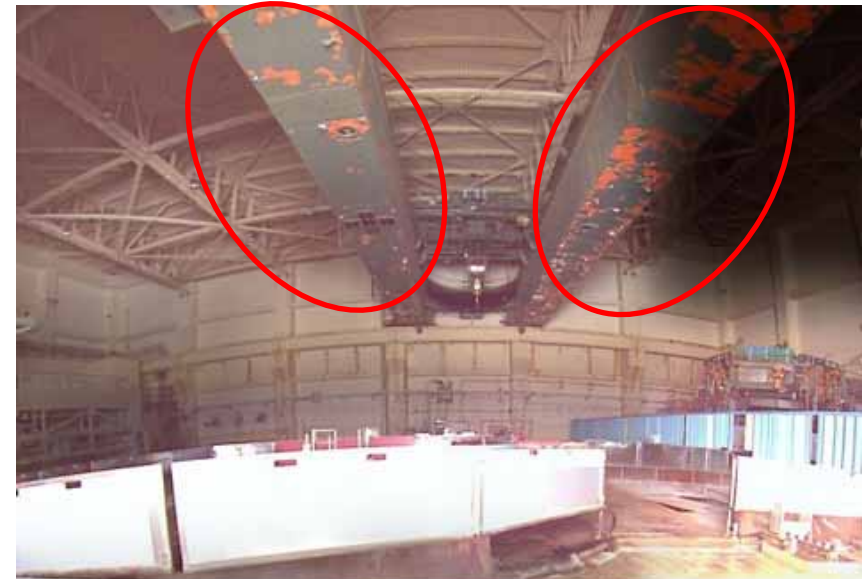
10月20日撮影の5階原子炉直上部の状況(蒸気放出無し)

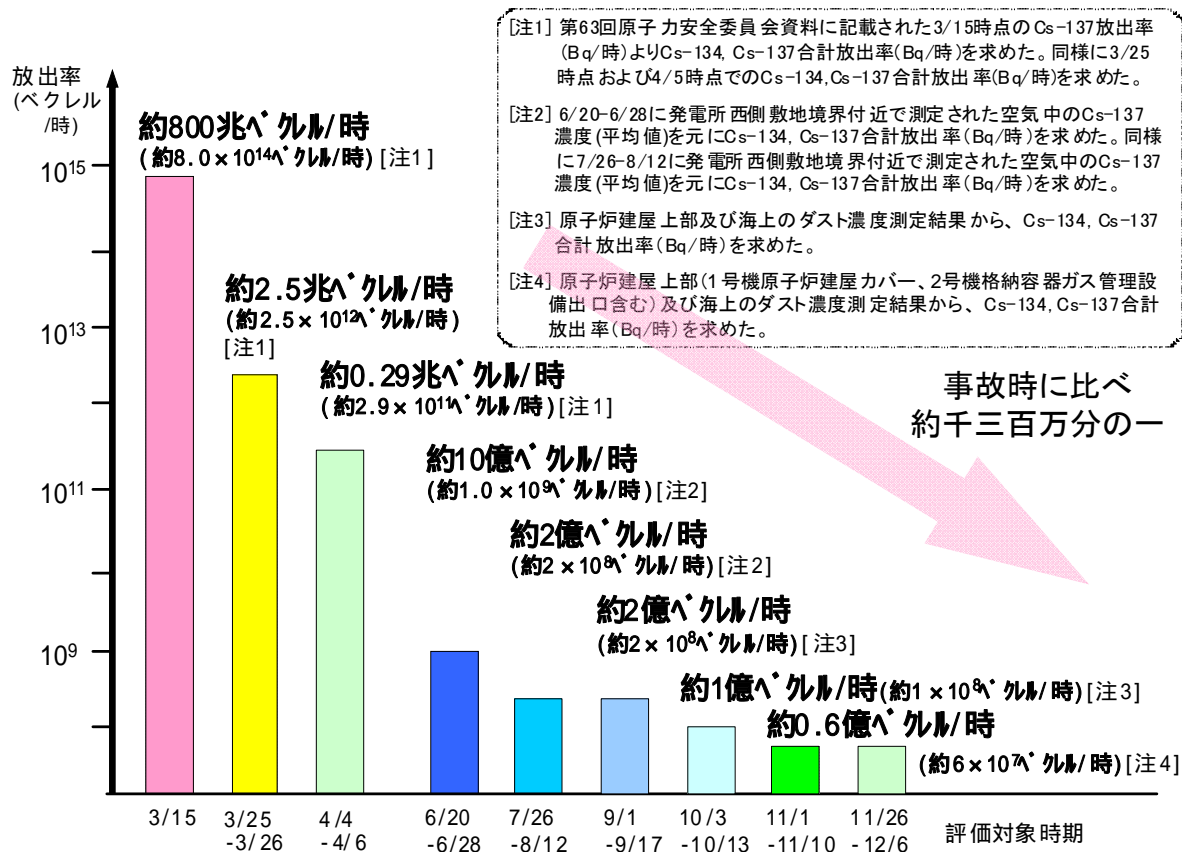
- 1～3号機格納容器からの現時点の放出量（セシウム）を、原子炉建屋上部等の空气中放射性物質濃度（ダスト濃度）を基に評価すると、放出量の最大値は 合計約0.6億ベクレル/時となりました。これは事故直後と比べ、約1300万分の1の値です。
- これによる敷地境界の被ばく線量は、最大0.1mSv/年となります。（これまでに既に放出された放射性物質の影響を除きます）
なお、法令で定める線量限度は1mSv/年です。

1～3号機からの放射性物質（セシウム）の一時間当たりの放出量

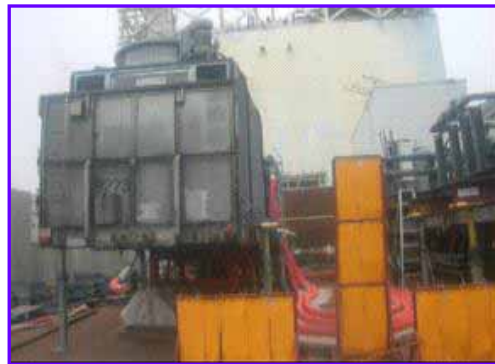
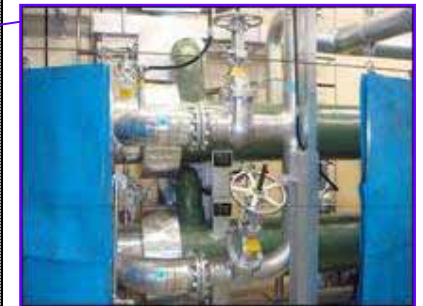
- 2,3号機はステップ1 終了時点で既に熱交換器を設置し、プールの水位が維持され、より安定的に冷却できている状態（ステップ2の目標）を達成しました。
- 1,4号機も循環冷却システムが完成し、8月10日、全号機がステップ2の目標を達成しました。
- 4号機では、8月20日、塩分除去装置を稼動しました。2,3号機についても順次塩分除去を実施予定です。

熱交換器設置（1号機の例）

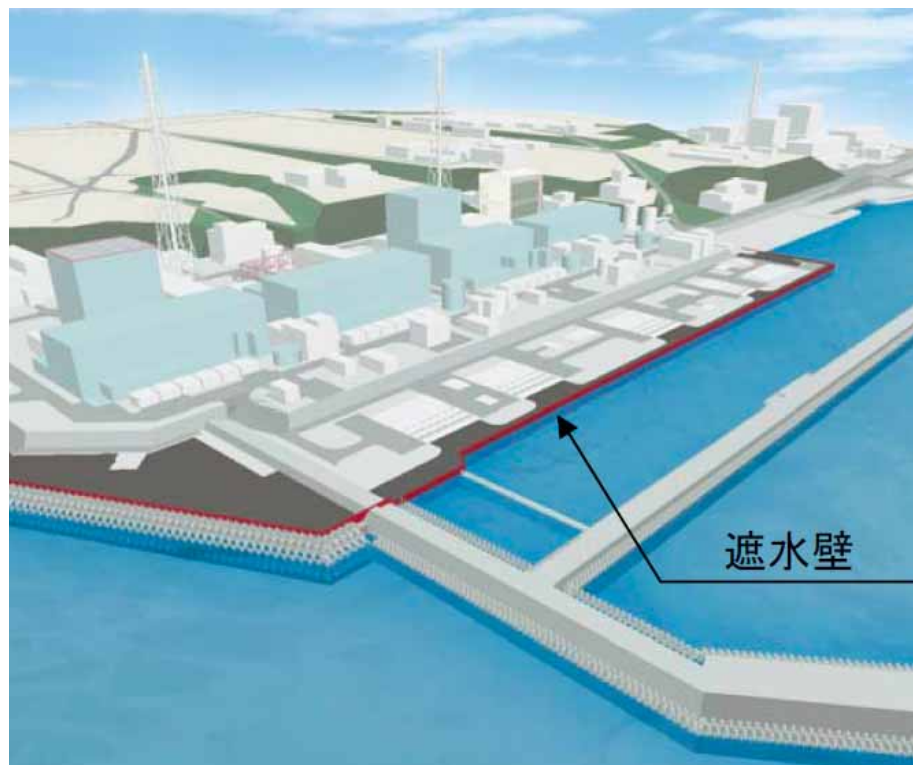
全景図

- 地下水への滞留水流入管理を行い、地下水の汚染及び地下水経由の海洋への汚染拡大防止策を実施あるいは着手しました。
- ✓ 建屋内滞留水の水位をサブドレンの水位より低くすることにより建屋内滞留水の漏出を抑制（サブドレン水の放射性物質濃度分析で確認）
- ✓ 1～4号機の既設護岸の前面に遮水壁を設置する工事に着手（これにより地下水による海洋汚染拡大防止を図る）

遮水壁のイメージ

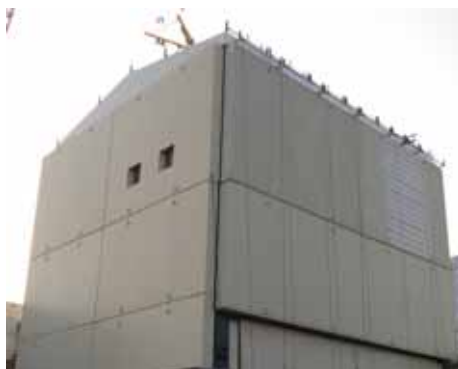
1号機原子炉建屋カバー設置

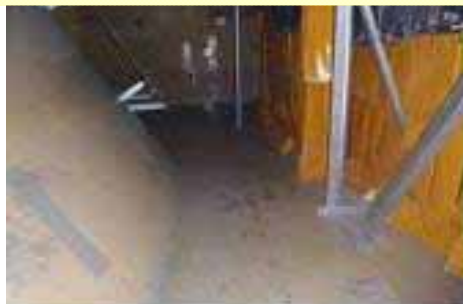
- 各号機原子炉建屋の現状の耐震評価を実施しました。解析の結果、補強を行わなくても耐震安全性は確保できることを確認しました。
- 4号機燃料プール底部に支持構造物を設置しました。
 - ✓ 設備の健全性は確認できたが、安全余裕向上のためにプール底部に支持構造物を設置。
- 余震に伴う津波対策として仮設防潮堤を設置しました。(5/18~6/30)
- 多様な放射線遮へい対策の準備を行いました。
 - ✓ 万一、原子炉や燃料プールへの注水が長時間できなくなり、放射性物質の放出抑制や放射線の遮へいが必要になった場合に備えた対策。
 - ✓ 原子炉や燃料プール上部からスラリー（水に砂のような固形物を混ぜたもの）を投入し、放射性物質の放出の抑制、及び放射線の遮へいを行う設備を準備。

鋼製支柱設置前（5/31撮影）

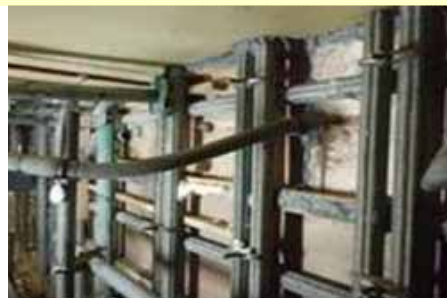
グラウト注入状況（7/30撮影）

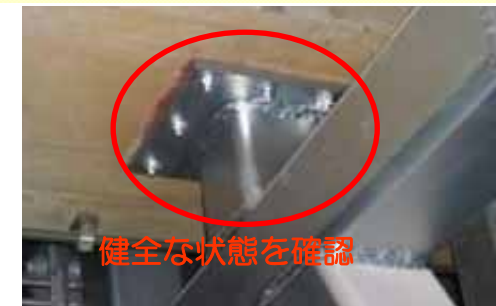
配管支持構造物

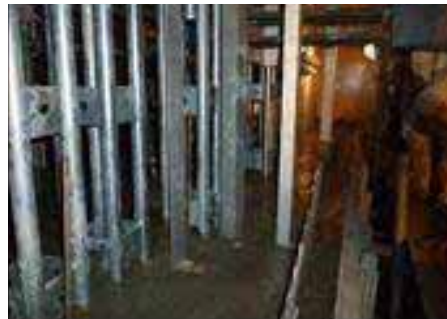
コンクリート打設状況（7/21撮影）

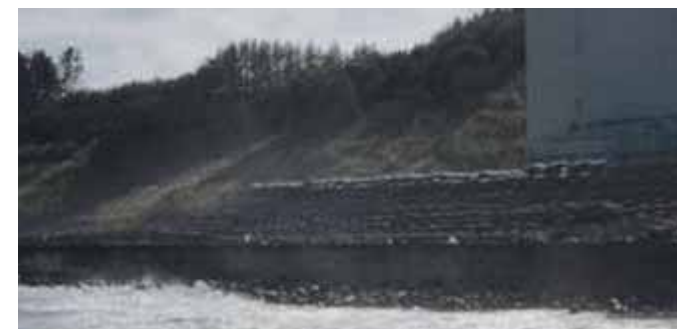
仮設防潮堤設置状況
